Caryotype via Cytoscan™ HD

Certificat d'analyse pour la lignée cellulaire

iPSC AG09393A-3

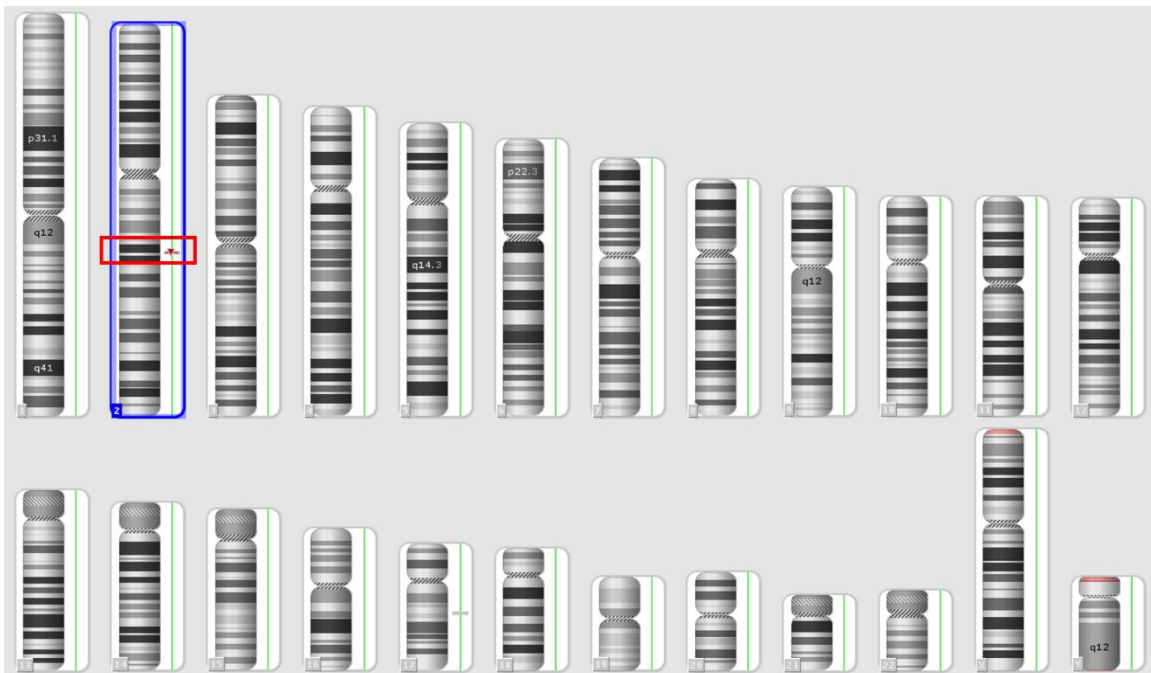
Figure 1 : Karyoview de l'échantillon iPSC AG09393A-3

L'analyse nous démontre que l'échantillon iPSC AG09393A-3 est de sexe féminin.
Une aberration chromosomique a été détectée. Cependant, la taille des aberrations est inférieure à 5Mb qui représente la résolution minimal du *G-band*. L'échantillon peut être considéré comme normal. Voir tableau 1 et Figure 1 pour les détails.
